**Cliente:** TOTAL E&P ITALIA SpA

**Oggetto:** Monitoraggio spostamenti del suolo mediante stazioni GNSS  
presso la Concessione di Gorgoglione  
Rapporto di elaborazione dei dati  
**Aggiornamento al 28 febbraio 2022**

**Data:** 10 marzo 2022

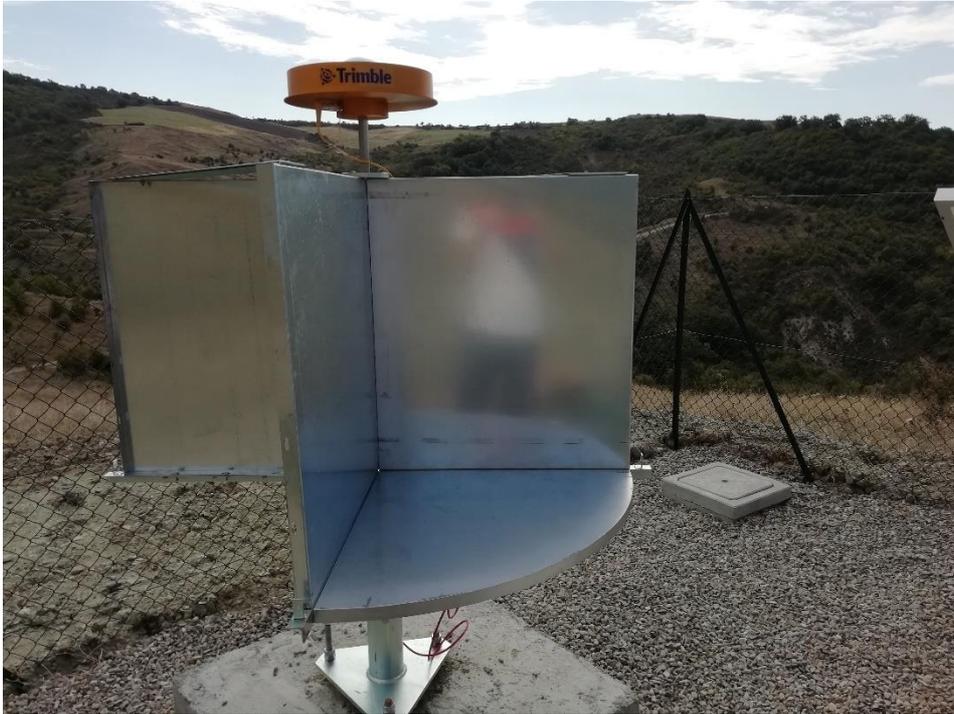
Le antenne GNSS sono state installate alla sommità dei corner reflector installati nelle relative piazzole; questa soluzione, già adottata in altre aree di produzione o stoccaggio idrocarburi, è stata prescelta al fine di consentire una miglior correlazione tra le due tipologie di misure (**Figura 2**).

**Figura 2** – Antenna Choke Ring installata al centro di un corner reflector.

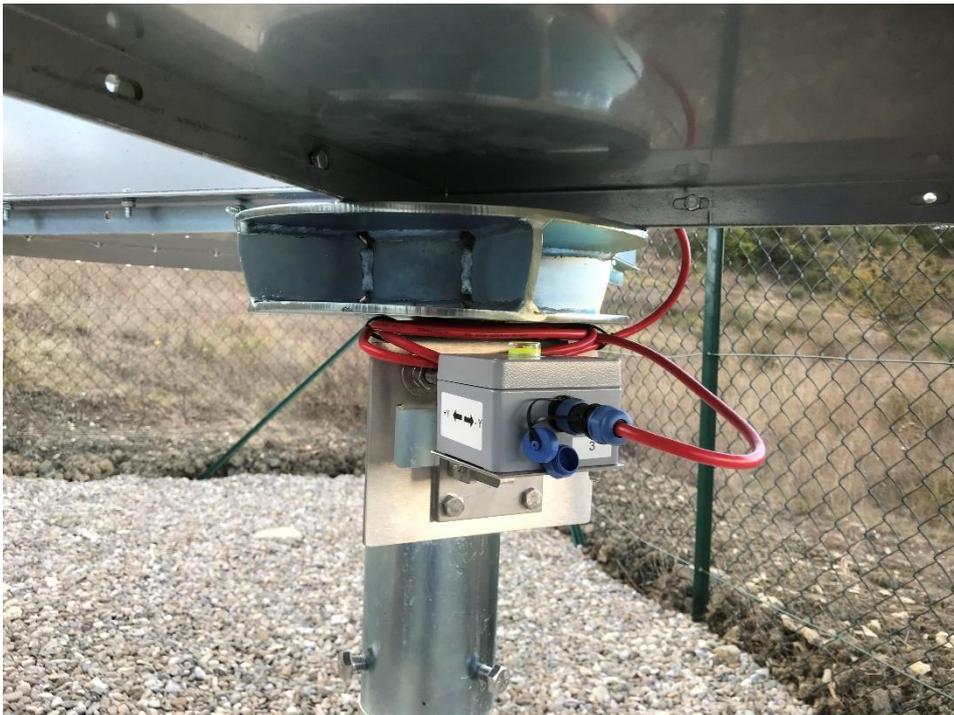
Per individuare eventuali deviazioni dalla verticale del corner reflector sul quale è installata l'antenna GNSS, è stato installato su ciascuno di essi un inclinometro biassiale (**Figura 3**).

Per convenzione, gli assi X e Y dell'inclinometro biassiale sono stati orientati rispettivamente verso nord e verso ovest in tutte le postazioni.

**Figura 3** – Inclinometro biassiale installato sul palo di sostegno di un corner reflector dotato di antenna GNSS alla sommità.

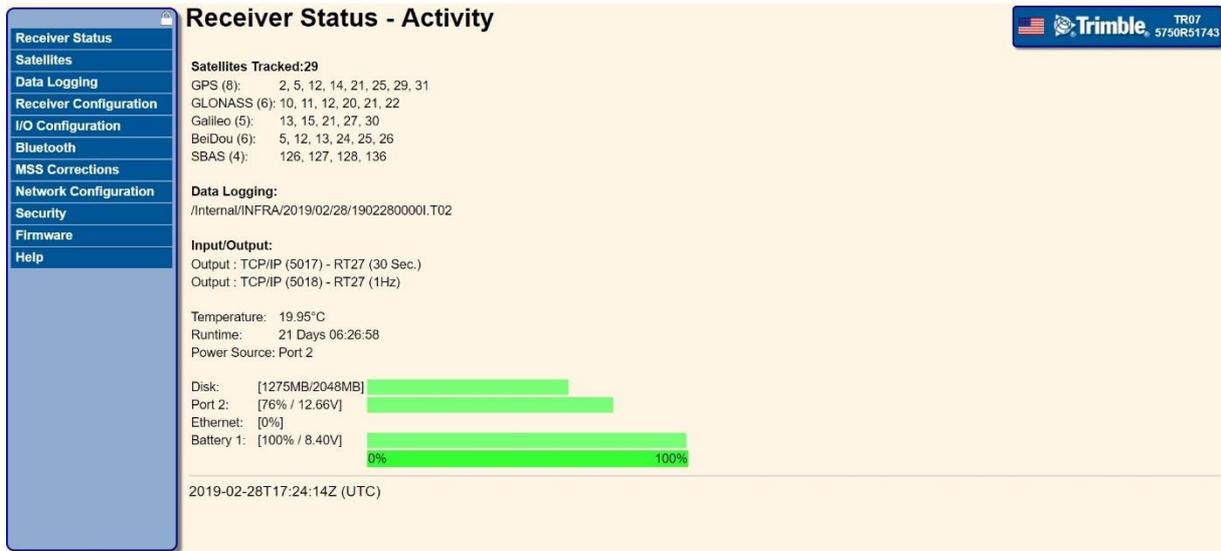
L'accesso alle stazioni viene effettuato utilizzando un browser, che consente di aprire l'interfaccia di comunicazione con il ricevitore, verificarne lo stato e la configurazione, il livello di carica delle batterie (interna ed esterna), il livello di occupazione della memoria ed altri parametri attraverso un menu intuitivo posto nella parte sinistra del monitor (**Figura 4**)

Figura 4 – Interfaccia web di comunicazione con i ricevitori GNSS.

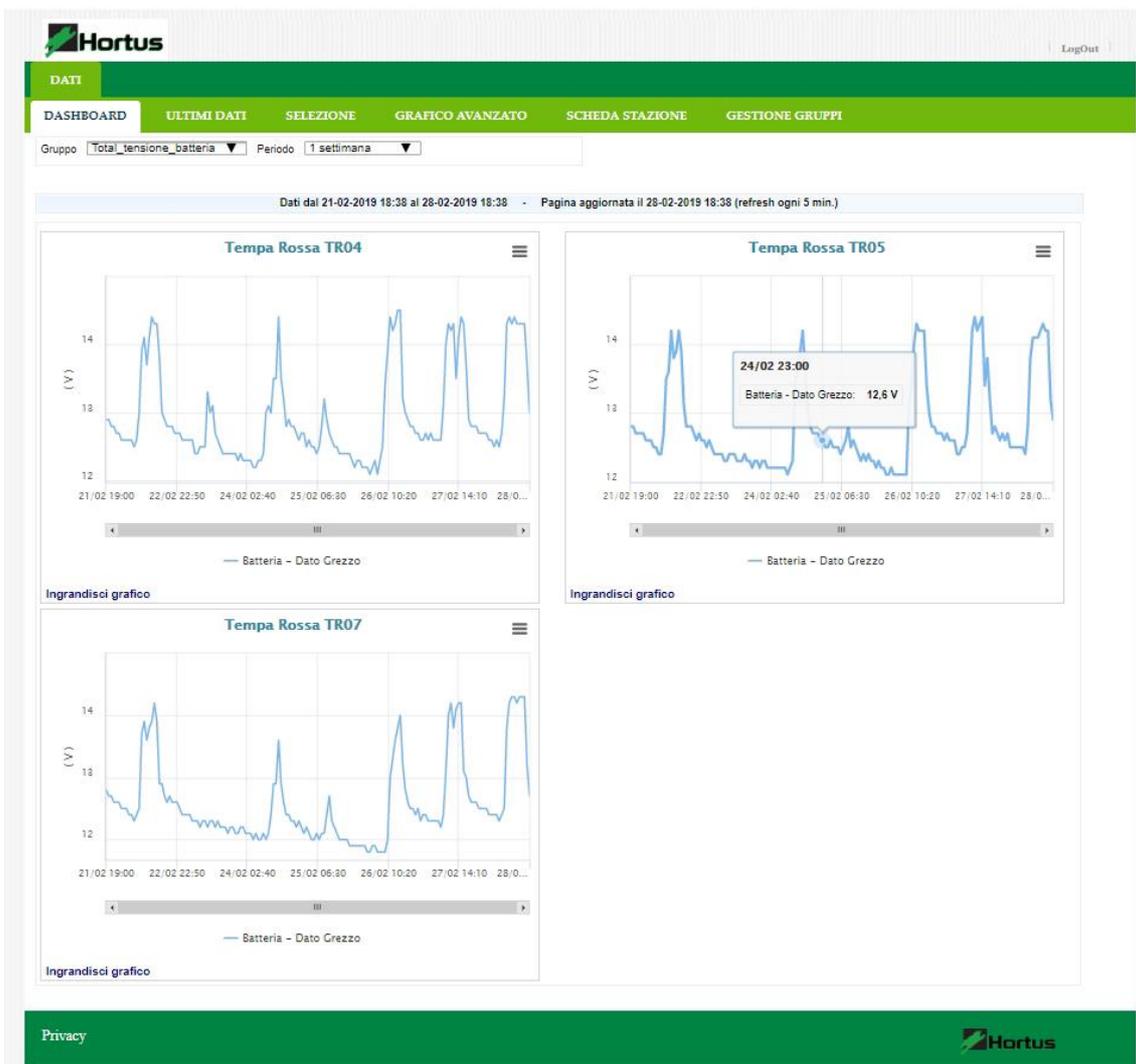
E' possibile accedere all'archivio dei dati acquisiti dagli inclinometri sempre attraverso browser, utilizzando un'apposita interfaccia che consente di visualizzare, diagrammare e scaricare i dati acquisiti in formato .CSV (**Figura 5**).

Figura 5 – Interfaccia web di comunicazione con il software di gestione degli inclinometri biassiali.

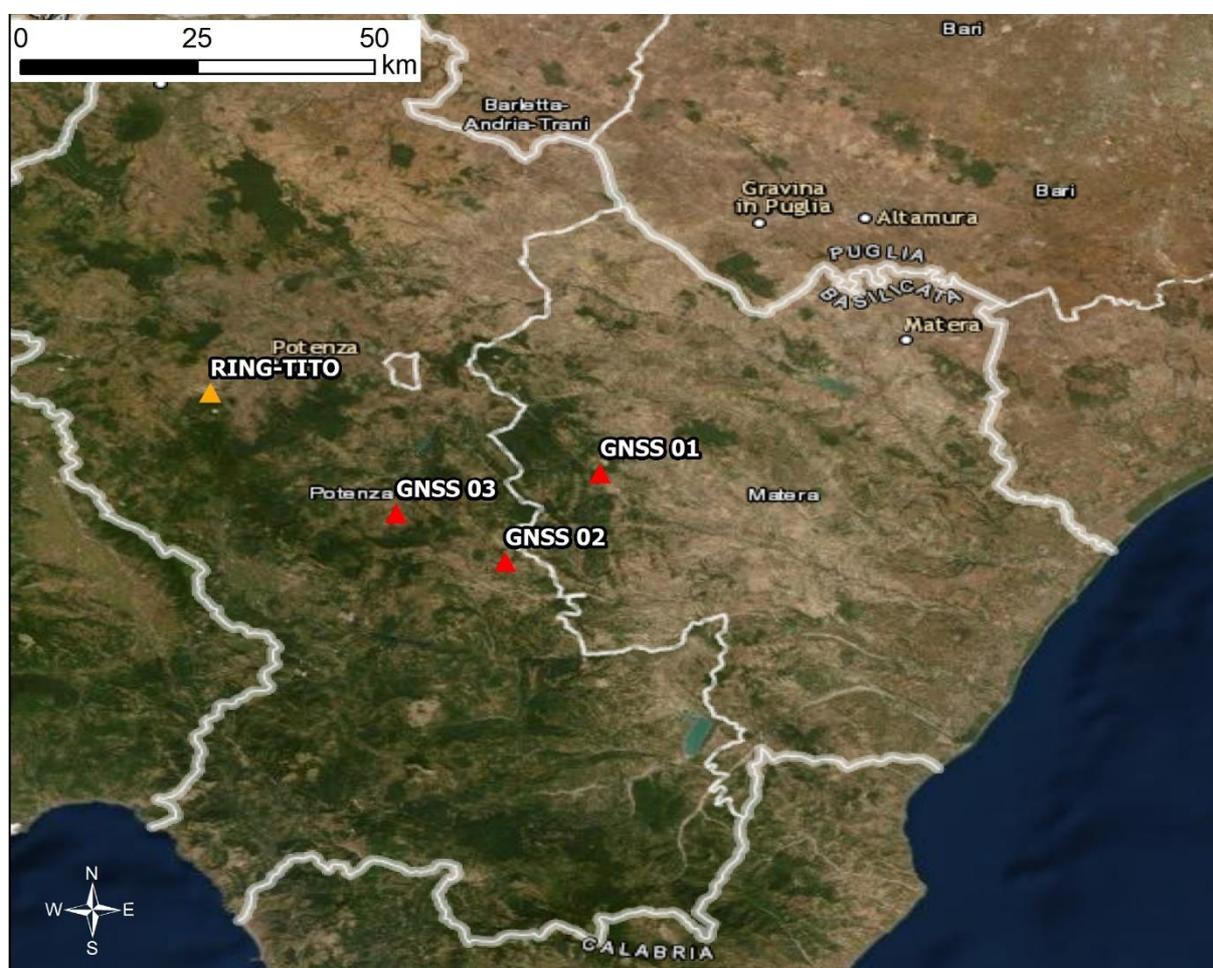
La scelta della stazione di riferimento risulta da una ricognizione di tutte le stazioni disponibili in zona, dopo averne verificato l'accessibilità e la continuità degli archivi storici. In **Figura 6** ed in **Figura 7** sono riportate rispettivamente la posizione e la monografia della stazione TITO.

**Figura 6** – Posizione delle stazioni di misura, inclusa la stazione di riferimento TITO.

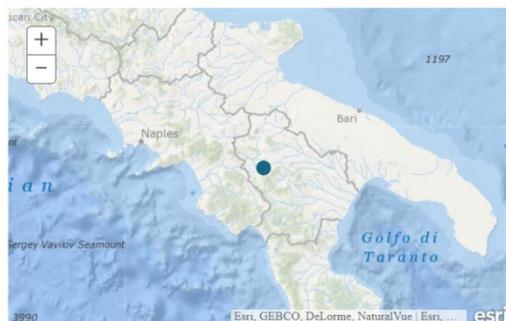
RECEIVER: **LEICA GRX1200PRO**  
FIRMWARE: **3.00**  
ANTENNA: **TRM29659.00**  
RADOME: **NONE**

**Figura 7** – Monografia della stazione TITO della Rete Integrata Nazionale GPS, gestita dall’Istituto Nazionale di Geofisica e Vulcanologia.

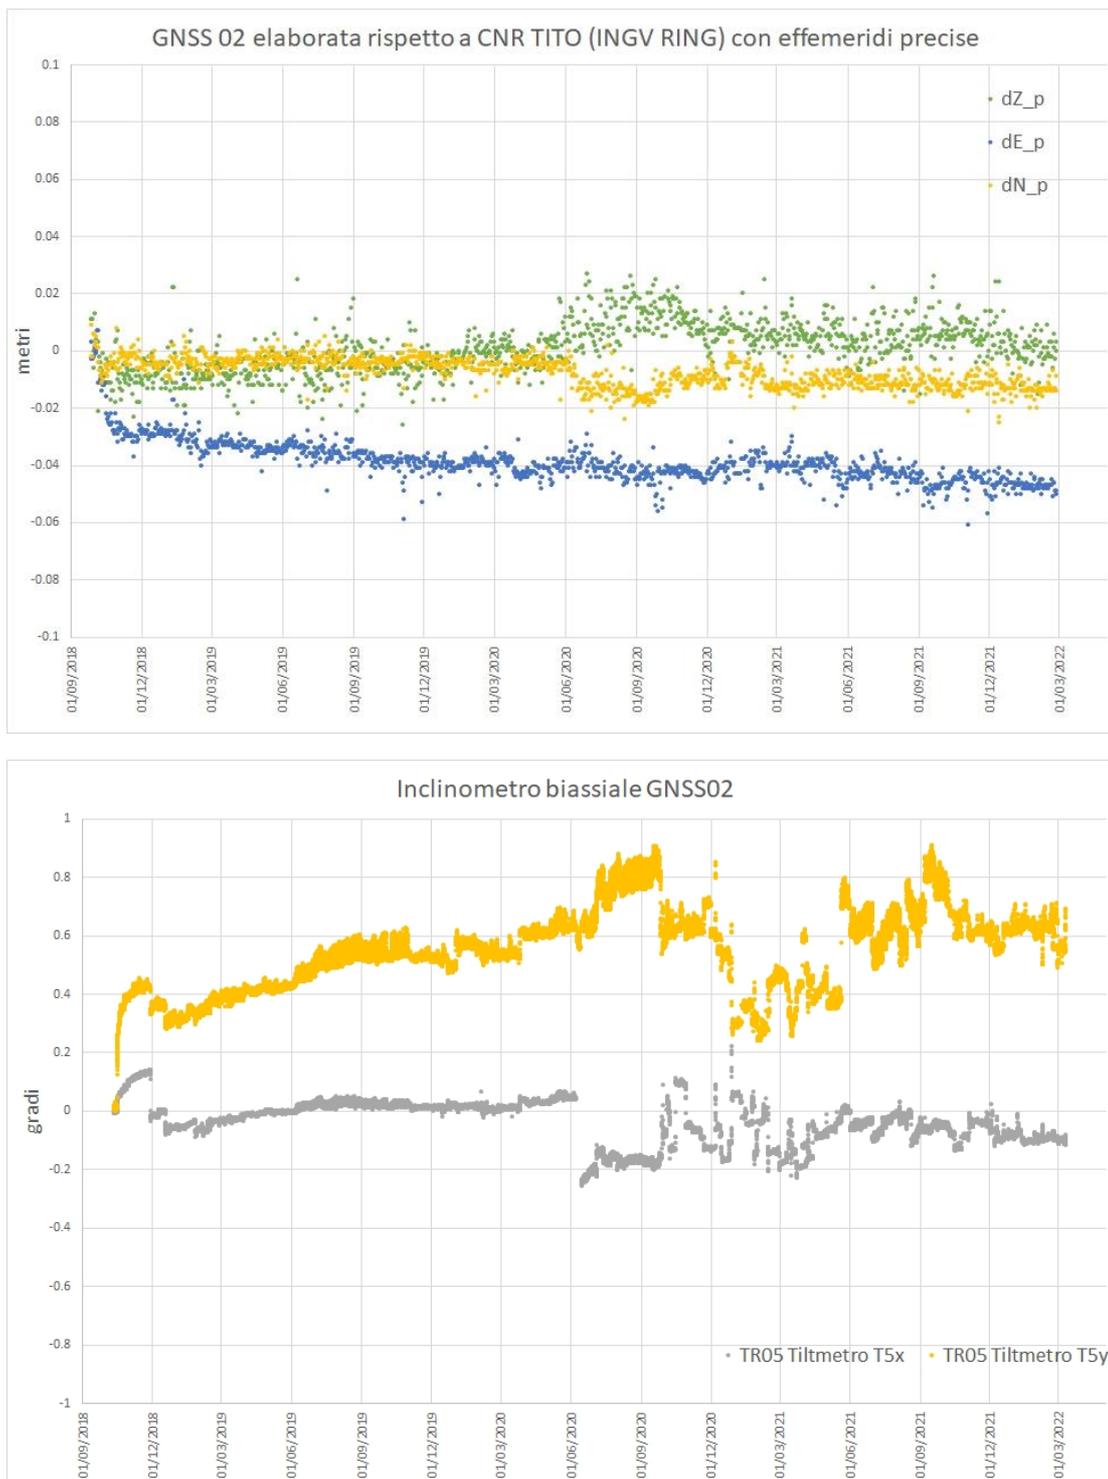
**Figura 9** – Stazione GNSS o2: scostamenti dalla posizione iniziale nelle 3 componenti x,y e z (in alto).  
Serie inclinometrica nelle 2 componenti x e y (in basso)

Dopo il periodo di assestamento iniziale, le stazioni non mostrano spostamenti degni di nota e il rumore delle misure è congruente con le prestazioni attese per la strumentazione impiegata.
